スポーツバイクニュース

平成29(2017)年5月31日 Vol. 16

今泉紀夫のMTB診断術—高圧洗浄後の注意

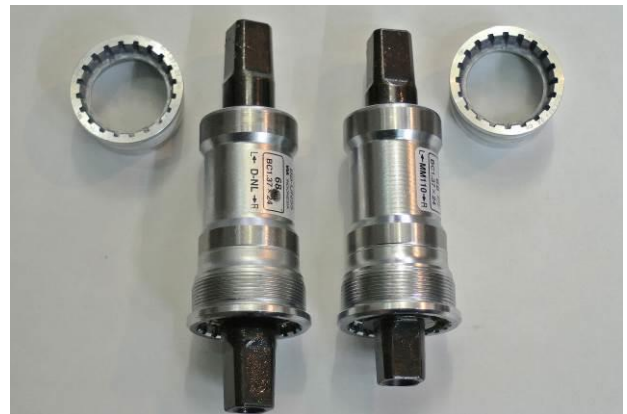
軸長の違うBB(カートリッジ式、スクエアテーパー、3ピースクランク)

推測している原因を説明します。そして、BBを取り外し内部の状態を確認したい旨を伝えます。装着しているBBは標準的なシェル幅68mmあるいは73mm(ISO/JIS)、カートリッジ式、クランク軸の形状がスクエアテーパー(四角軸)タイプ、3ピースクランク(BB/クランク軸、左右クランク)という仕様でした。BBを取り外し調べたところ、このカートリッジ式BBは使用期間が長く使用環境も過酷であったため不具合があり、同じ軸長のもので交換することになりました。同じ軸長でないとチェーンラインが狂ってしまうためです。BBは生産や在庫の状況を確認し、同じメーカーのもの、あるいは汎用品への交換となります。

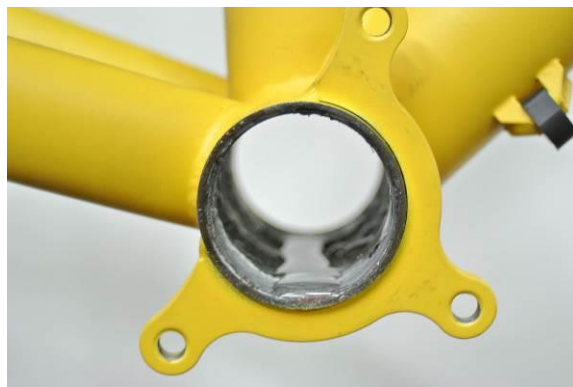
「雨が降った後トレイルを楽しみ、高圧洗浄機を使用してMTBの泥を落とした」という状況を踏まえ、MTBのシートピラーとシートチューブの嵌合部などのすき間から、水分がフレーム内に入ってしまったことが原因ではないかと推測しました。そういうことであると、BBのベアリングのグリスが少なくなり動きが悪くなっていること、左右のアダプターのネジ部が錆びていることなどが考えられます。このまま放置しておく、固着してしまう恐れがあります。

BBを取り外したときにBBシェル内部に浸入した水分が溢れ出る状態

雨が降った後の走行、高圧洗浄機による洗浄を行うと、どうしてもMTBのフレームの内部に水分が浸入してしまいます。そして、水分が入ったときには、シートピラーを抜いてMTBを逆さまにして水分を抜きます。フレームから水分を抜いた後は、シートピラーを抜いたまま風通しがよい場所でよく乾かすことが必要、ということをお伝えします。多くの場合、フレームのBB下に水抜き穴はあるのですが、フレーム内部に侵入した水分は各部に分散しているため、水抜き穴だけでは水分の十分な排出は困難なことが多いのです。

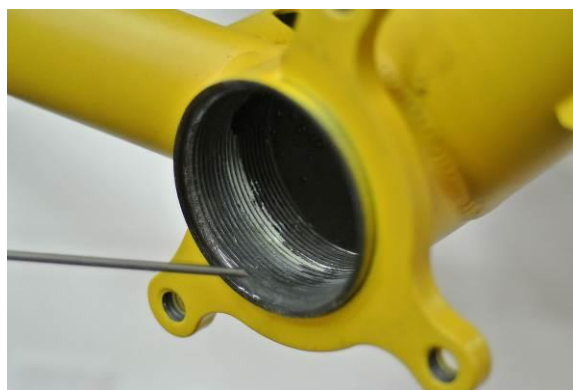
BBシェルのネジ部のパーツクリーナーによる洗浄

BBを新品に交換する前に、BBシェル内のネジ部をパーツクリーナーなどで入念に洗浄します。そして、新品のBBの左右アダプターネジ部に専用グリスを塗布し、固着を防ぎます。
