スポーツバイクニュース

平成29(2017)年9月29日 Vol. 18

今泉紀夫のMTB診断術—Vブレーキによるリムの摩耗

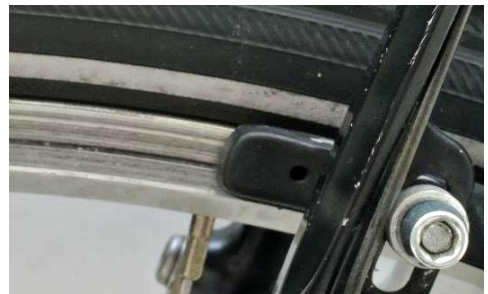
お客様の了解を得た後、フロントとリアリムの状態をしっかりと確認するために掃除をしました。リアリムの片側のインジケーターの溝が消えていることに加え、さらに、ハトメの部分に小さな亀裂が入っていました。

フロントリムのインジケーターの溝

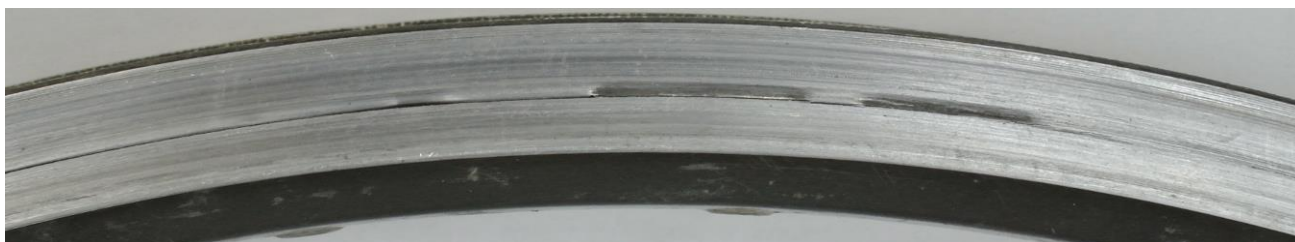
リムは安全に係わるとても大切な部品です。MTBに長く乗れば乗るほどそれが顕著に表れます。極端な例かもしれませんが、MTBで世界旅行に行かれた方のリムはVブレーキのブレーキシューとの摩擦で薄くなり、サイドウォールに円を描くように線が入り一部切れています。日常ではこのような状態になることは稀ですが、少しずつリムは擦れ薄くなることが実感できると思います。

世界旅行で使用した擦り切れたリム
